**PROGRAMA DE MODERNIZACION DE LA  
DIRECCION NACIONAL DE ADUANAS**

**INFORMACION GENERAL DE OBRAS EN  
PROCESO DE PROYECTACION Y EJECUCION A  
ABRIL 2011**

**INFORMACION GENERAL DE OBRAS EN  
PROCESO DE PROYECTACION Y EJECUCION  
DE LA REGION I  
2009-2011**

**CONTRATO DE PRESTAMO BID N°1894/OC-UR  
INFRAESTRUCTURA Y EQUIPAMIENTO**

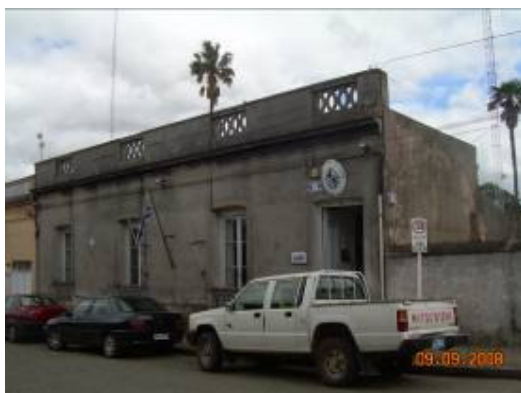
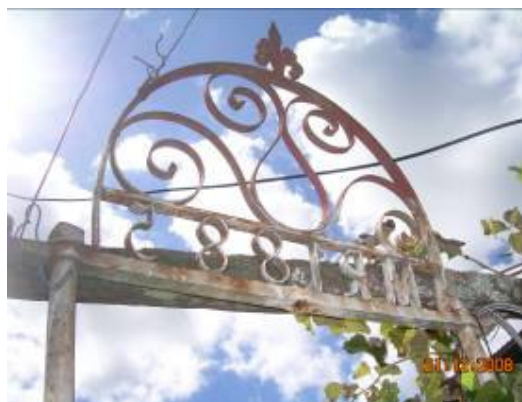
- Presenta ingreso de aguas pluviales (chapas de hierro muy deterioradas).
- Humedades provenientes del subsuelo.
- Revoques degradados por la humedad.
- Instalación sanitaria con pérdidas.
- Instalación eléctrica obsoleta y peligrosa.
- Aberturas de madera deterioradas, componentes faltantes y/o rotos.
- La cocina no tiene las instalaciones mínimas necesarias, mesada, etc.
- Presenta pavimentos rotos, al interior y al exterior de las construcciones.
- Pinturas en muy mal estado.

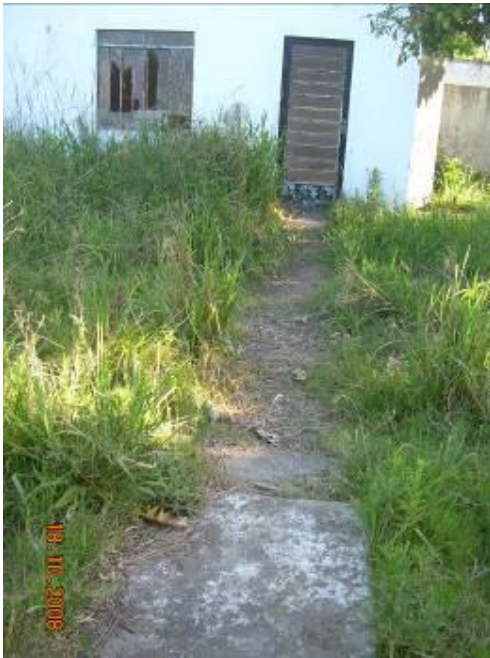
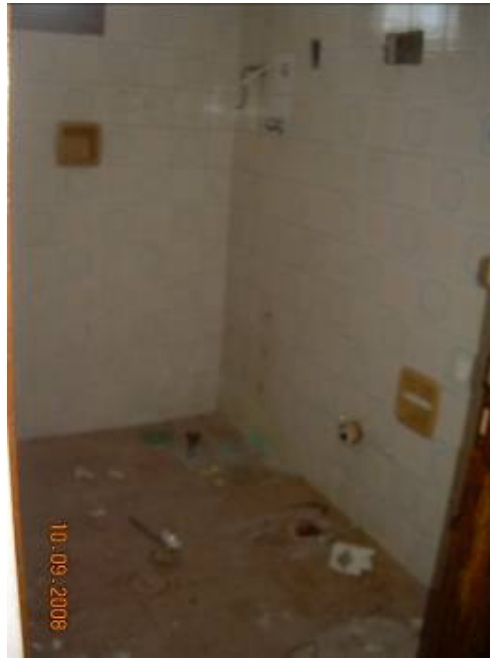
- No tiene el equipamiento ni las instalaciones mínimas necesarias, ya que fue robada y desmantelada (conductores eléctricos, artefactos sanitarios, mesadas de cocina, griferías, etc.).
- Presenta pavimentos rotos, al interior y al exterior de las construcciones.
- Aberturas de madera y hierro deterioradas. Falta portón en acceso vehicular.

- Faltan tejas en la cubierta de la vivienda.
- Falta pintura.
- Sistema de alarma desconectado.

Se realizará las obras mínimas de conservación a efectos de adecuar la construcción a su destino original (vivienda).

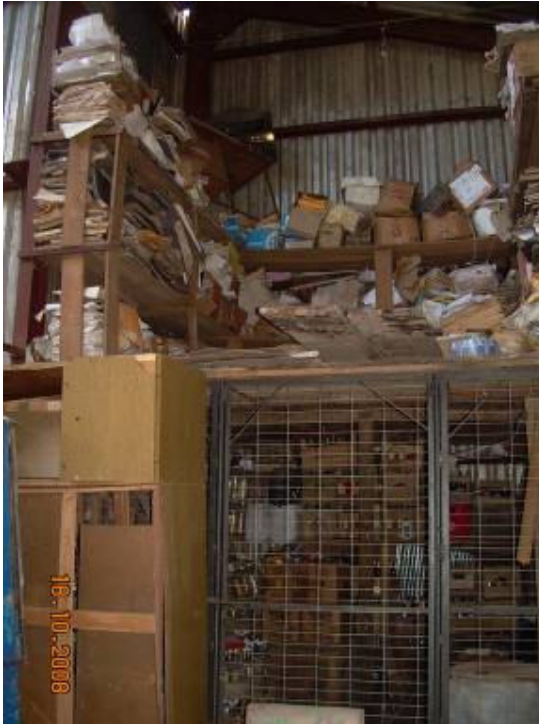
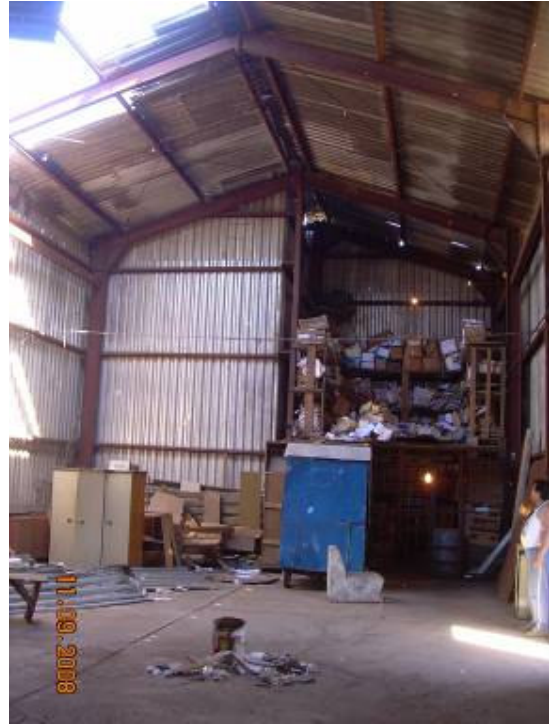
El estado de conservación es malo; las chapas remanentes (muchas de ellas se han volado) tienen un grado de oxidación avanzado, los pórticos presentan deterioros, aunque reversibles. Debido al tipo de cerramiento y su estado, no cumple con requisitos fundamentales de funcionamiento: seguridad ante el ingreso de intrusos y preservación ante factores climáticos (temperatura, ingreso de aguas pluviales, etc.).

Tampoco existen elementos para combatir eventuales siniestros. La instalación eléctrica es precaria y peligrosa. No se ha realizado trabajos de mantenimiento en años.

Se realizará las obras necesarias de reforma y ampliación del edificio referido, a efectos de que cumpla con su cometido:

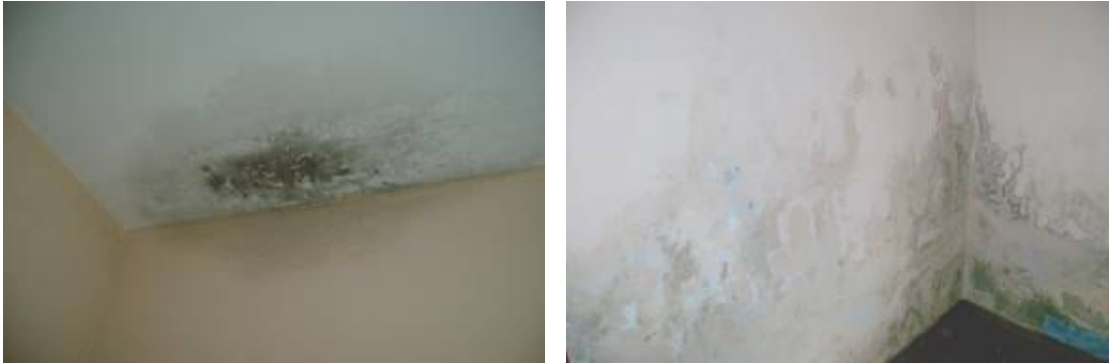
- Presenta afectaciones de humedad a nivel del techo y de zócalos.
- Mala aislación térmica; falta terminación de cubierta (membrana asfáltica sin protección).
- Cañería de abastecimiento de agua y grifería deterioradas.
- Cerámicas aplacadas de paramentos de baños deterioradas.
- Cerámicas de pavimentos de acceso rotas.
- Falta de pintura en general.
- Ventana de dormitorio rota; mal funcionamiento de otras.

Actualmente está desocupada, ya que no está en condiciones de ser habitada por el Administrador.

#### **Reacondicionar el edificio de la vivienda.**

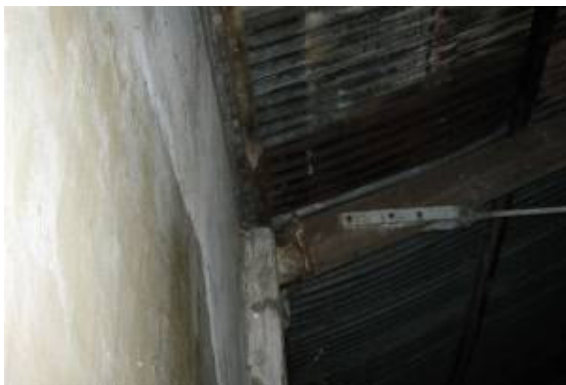
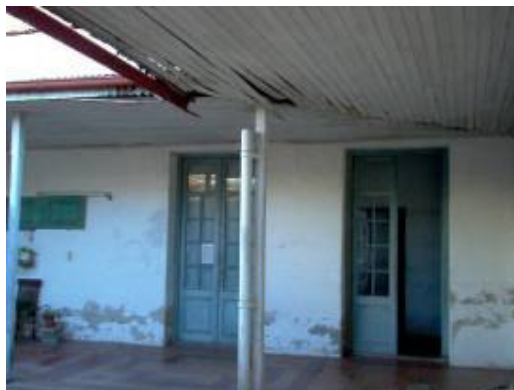
- Se evidencia deterioro estructural: aprox. 50% de las maderas (cerchas y correas) apolilladas; otras empantalladas. Algunos apoyos de cerchas en proceso de putrefacción. Cerchas distorsionadas y alabeadas. Hace aprox. 5 años se eliminó el lucernario central de la construcción original.
- Gran mayoría de chapas de techo oxidadas.
- Manifestaciones de humedades a nivel de zócalos de los paramentos y en las bajadas de pluviales
- Las canaletas laterales del techo están totalmente cubiertas por hojas de árboles (falta de limpieza periódica); las bajadas de pluviales no están funcionando y muy probablemente estén obstruidas.

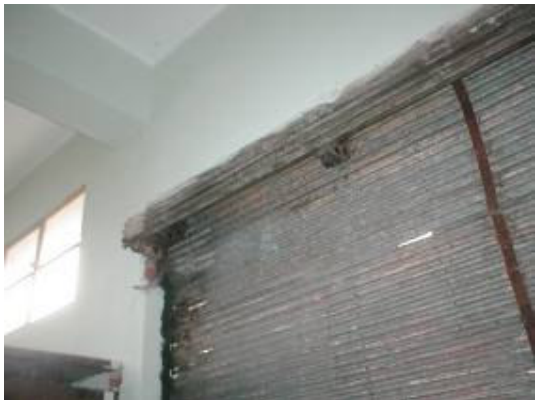
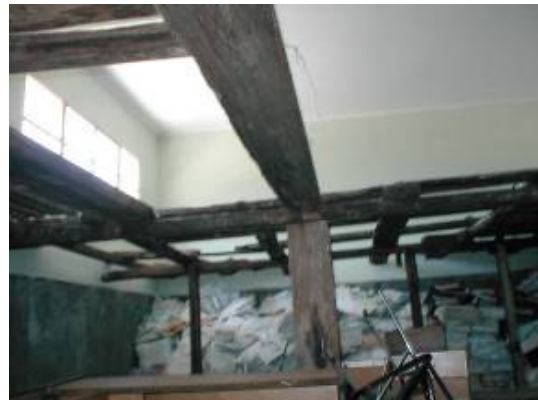
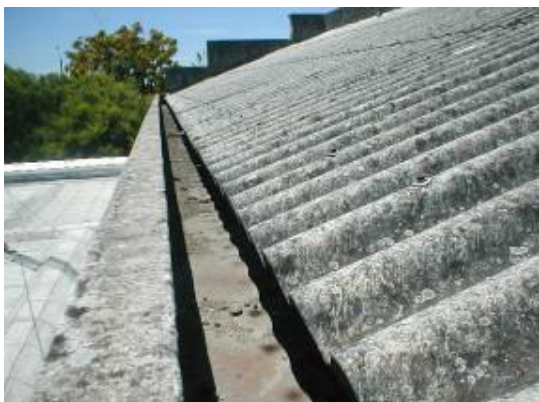
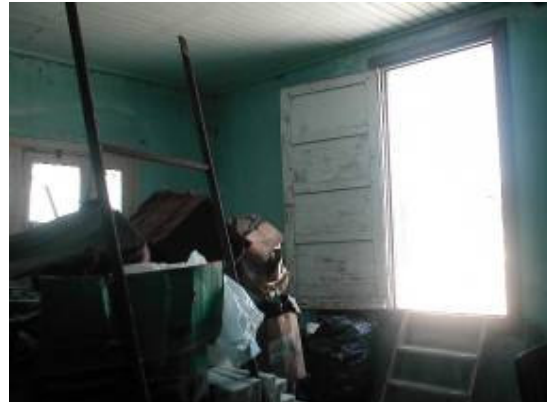
- Regular estado de conservación general de las construcciones revoques interiores desprendidos por pasaje de agua (desborde del canalón).
- Mal estado de conservación de las aberturas en general (madera deteriorada)
- Pavimentos en estado regular de conservación.
- Cocina y baño deben ser realizados a nuevo
- Las chapas de techo presentan reparaciones parciales con membrana asfáltica, muy probablemente debido a fisuras del fibro-cemento y pasaje de agua. Por otra parte, cuando no da abasto el desagüe del canalón, ingresa agua por debajo de las chapas.

- Se realizó pintura exterior y pintura parcial interior e impermeabilización de azotea en 2008.
  - Puerta de acceso secundaria chapa muy débil deteriorada y acceso principal cuenta con una cortina de enrollar rota.
- Carece de instalación eléctrica interior.

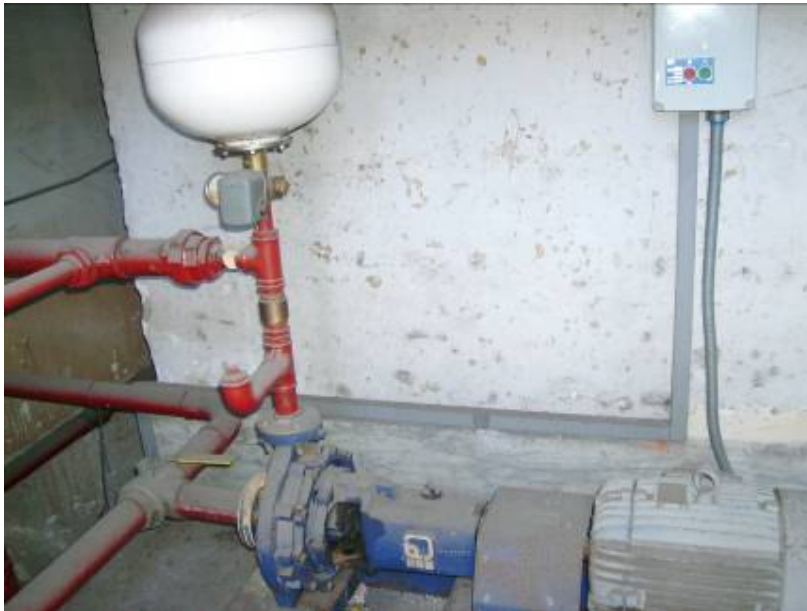
Equipo de presurización para combate de incendio

En lo que refiere a la instalación hidráulica de combate de incendio, es necesario proceder a tramitar la habilitación de la instalación. Previamente deberán instalarse las mangueras que no están en los nichos, así como se recomienda una prueba del equipo de bombeo asistida por personal técnico del representante para verificar el estado de la misma.

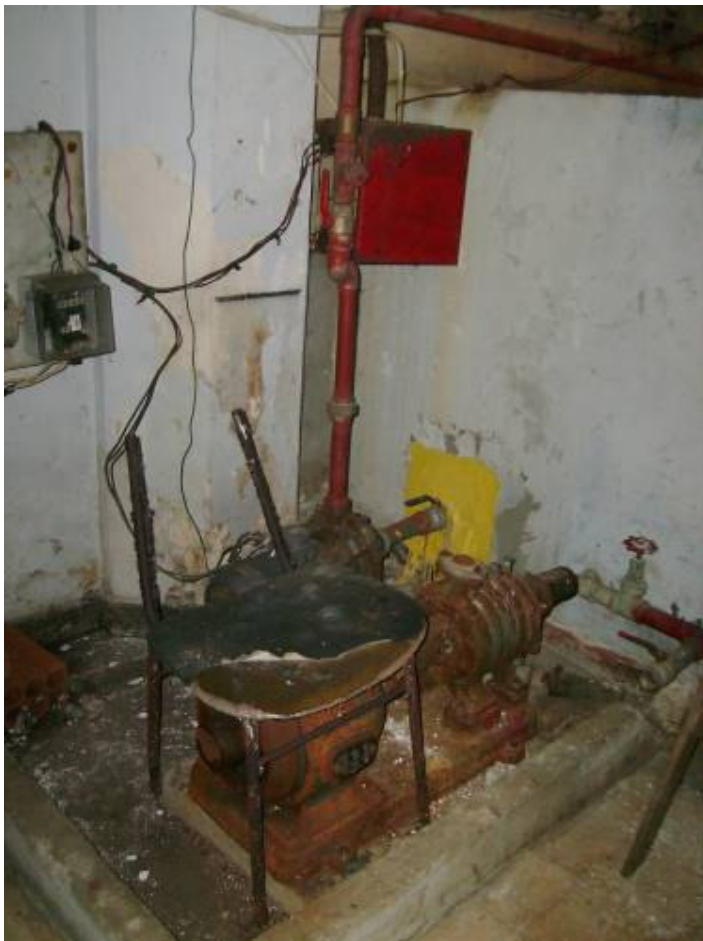
Las bombas elevadoras están en funcionamiento, pero la instalación eléctrica y de control es precaria. Según se informa ha habido problemas asociados a rotura de los flotadores por altas presiones. Para el tanque superior Norte es necesario dotarlo de accesibilidad en forma directa desde la azotea.

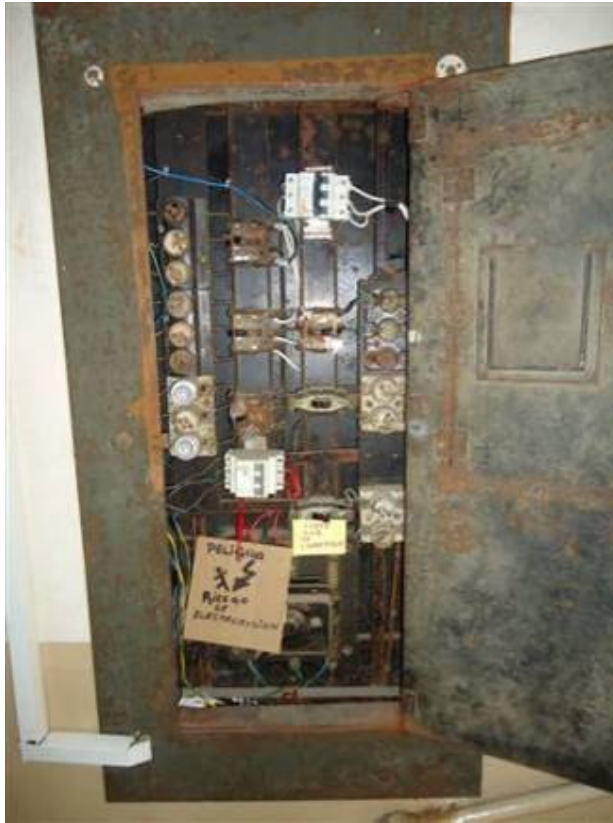
- En el relevamiento de tableros, se observa un mal estado general de los mismos.

- Se verificaron sobrecalentamientos serios con líneas y protecciones sobrecargadas.
- Se observaron distribuciones de circuitos de Baja Tensión y de Datos en ducto de PVC a muy baja altura y desprotegidos de golpes con muebles, sillas o con el pie.
