**PROGRAMA DE MODERNIZACION DE LA  
DIRECCION NACIONAL DE ADUANAS**

**INFORMACION GENERAL DE OBRAS EN  
PROCESO DE PROYECTACION Y EJECUCION A  
ABRIL 2011**

**INFORMACION GENERAL DE OBRAS EN  
PROCESO DE PROYECTACION Y EJECUCION  
DE LA REGION I  
2009-2011**

**CONTRATO DE PRESTAMO BID N°1894/OC-UR  
INFRAESTRUCTURA Y EQUIPAMIENTO**

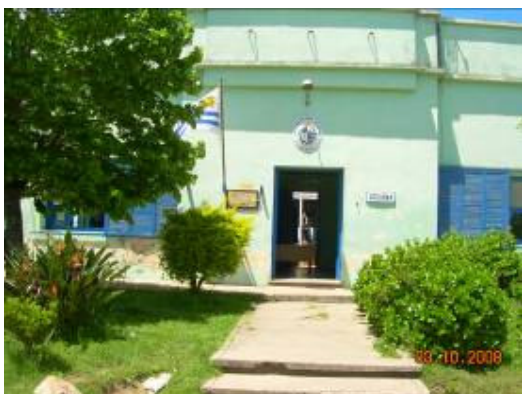
ADMINISTRACION EXISTENTE

- Consta de 3 oficinas, 2 locales ocupados para depósito, cocina-comedor y 2 baños. Patio con galería 45 m<sup>2</sup>, espacios exteriores techados: 110m<sup>2</sup>. Presenta ingreso de aguas pluviales en algunos puntos. Las chapas de hierro se encuentran deterioradas; fueron impermeabilizadas recientemente con membrana asfáltica.

- Se constata afectaciones de humedad provenientes del subsuelo y revoques degradados por la humedad.
- La instalación sanitaria es obsoleta y presenta pérdidas.
- La instalación eléctrica es obsoleta y peligrosa.
- Las aberturas de madera están deterioradas, presentan componentes faltantes y/o rotos.
- Pavimentos rotos, al interior y al exterior de las construcciones.
- Pinturas en muy mal estado.

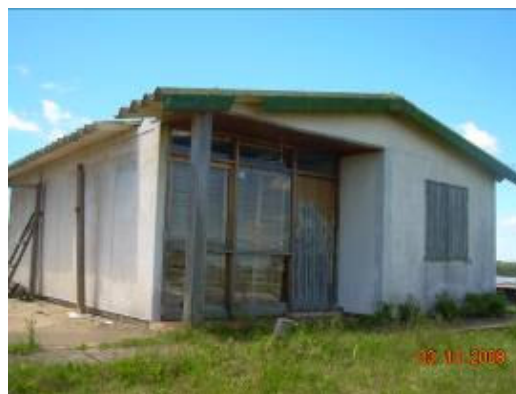
VIVIENDA EXISTENTE (PREFABRICADA)

Consta de estar-comedor, cocina, 2 dormitorios y 1 baño. Cochera cubierta de 20m<sup>2</sup> (sin chapas de techo).

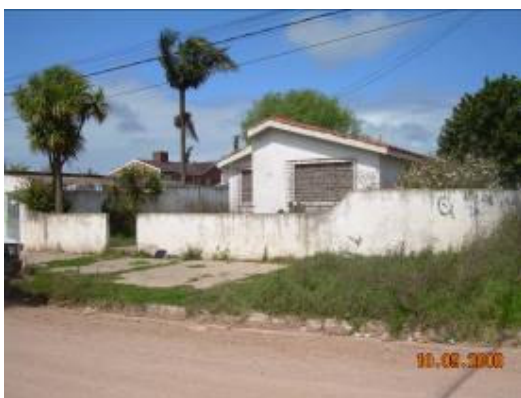
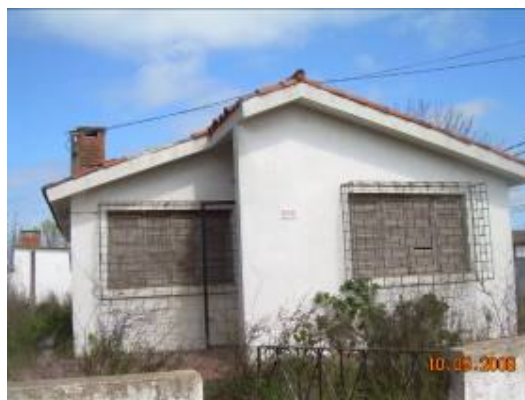
- No tiene el equipamiento ni las instalaciones mínimas necesarias, ya que fue robada y desmantelada (conductores eléctricos, artefactos sanitarios, mesadas de cocina, griferías, etc.).
- Presenta pavimentos rotos, al interior y al exterior de las construcciones.
- Aberturas de madera y hierro deterioradas. Falta portón en acceso vehicular.

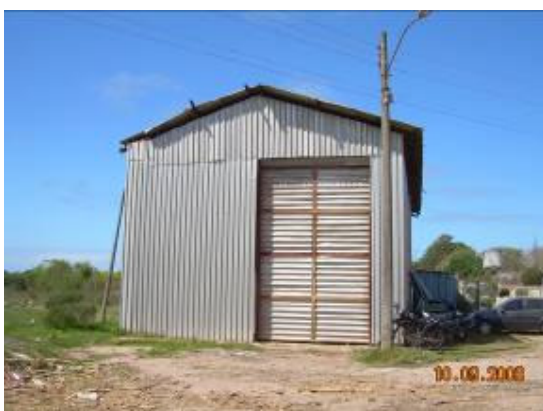
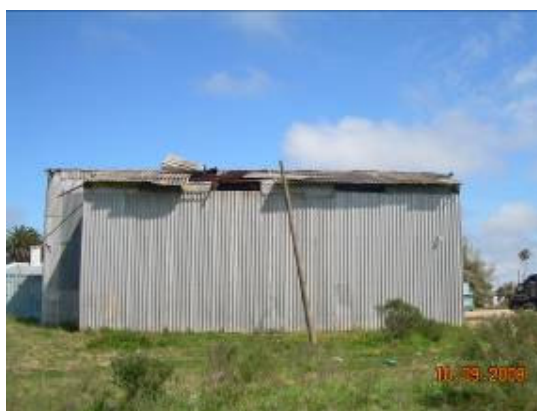
El depósito existente contiguo a la Administración de la DNA en Chuy es un edificio de aprox. **151 m<sup>2</sup>** con estructura de 5 pórticos de perfiles normales de hierro y cerramientos laterales y superiores en chapa galvanizada, pavimento losa de hormigón armado.

El estado de conservación es malo; las chapas remanentes (muchas de ellas se han volado) tienen un grado de oxidación avanzado, los pórticos presentan deterioros, aunque reversibles. Debido al tipo de cerramiento y su estado, no cumple con requisitos fundamentales de funcionamiento: seguridad ante el ingreso de intrusos y preservación ante factores climáticos (temperatura, ingreso de aguas pluviales, etc.).

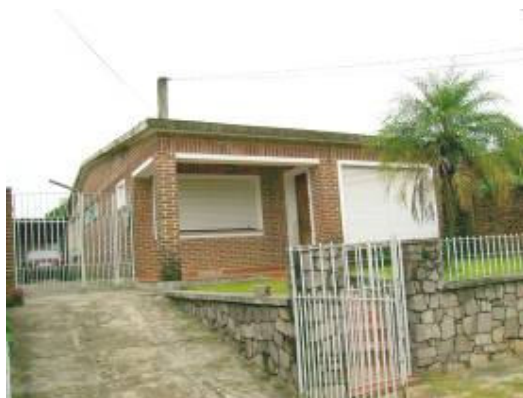
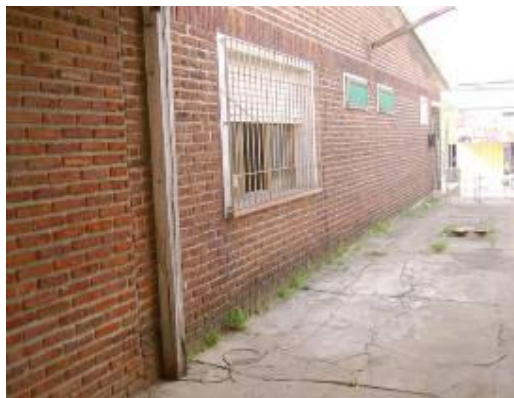
- Presenta afectaciones de humedad a nivel del techo y de zócalos.
- Mala aislación térmica; falta terminación de cubierta (membrana asfáltica sin protección).
- Cañería de abastecimiento de agua y grifería deterioradas.
- Cerámicas aplacadas de paramentos de baños deterioradas.
- Cerámicas de pavimentos de acceso rotas.
- Falta de pintura en general.
- Ventana de dormitorio rota; mal funcionamiento de otras.

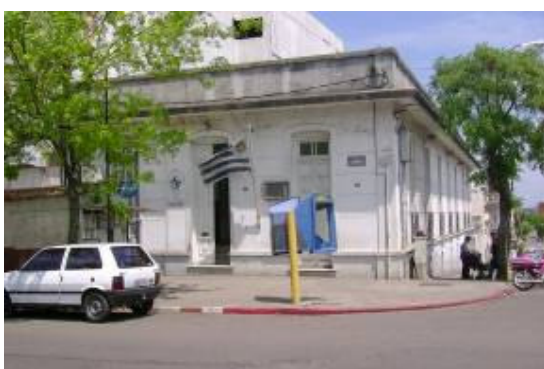
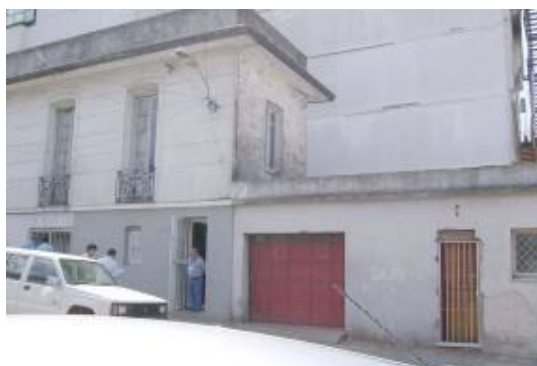
- La circulación interna de las oficinas es confusa y laberíntica. Es incómoda la conexión de la PB con el SS (escalera sin baranda a través de cocina).
- Algunos locales presentan deficiencias en materia de iluminación y ventilación naturales.
- Carece de servicios higiénicos adecuados para personal, público y discapacitados (existe un solo local de baño en PB).
- Falta de espacio (locales mal utilizados, depósitos atiborrados de mercadería) para mercadería incautada: se distribuye en 5 locales diferentes, sin

- Pavimentos de madera en mal estado general: hundidos en algunos sectores, con los “machihombres” abiertos. En algún caso, totalmente hundido.
- Pavimentos de baldosa calcárea en regular estado (PB).
- Revoques y pintura interiores afectados por humedades (puntuales, en adyacencias de bajadas de pluviales) provenientes de azoteas. Según se informa, hubo obstrucciones en las bajadas de pluviales en varias oportunidades.
- Cañería de abastecimiento de agua y grifería deterioradas y obsoletas.
- Instalación eléctrica insuficiente, deteriorada, obsoleta y peligrosa.
- Aberturas deterioradas, con mal funcionamiento.
- Claraboyas de chapa traslúcida de fibra de vidrio, en proceso de degradación.

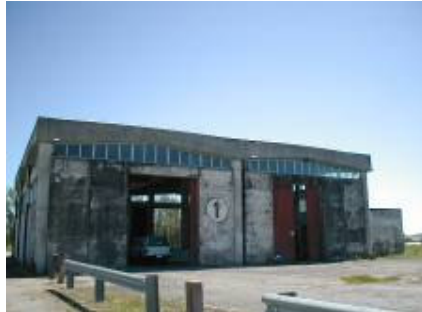
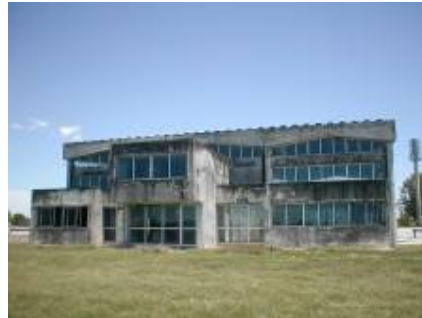
*Visturia*

puerta de acceso a planta alta, cielorraso de cierre de sector de ampliación en planta alta, puerta de acceso a baño (en planta baja) de ha sido afectada por el incendio.

- El pavimento en oficinas de planta baja y alta esta en mal estado de conservación faltan piezas y ha sido afectado por el incendio.
- El pavimento de hormigón exterior en el sector de acceso al público está en mal estado. Faltan tapas de cámaras de inspección.
- En sector de circulación de vehículos faltan rejillas de bocas de desagüe abierta resistentes al peso del tránsito.

- Pintura impermeabilizante y con elasticidad para fachada de modo de dar tratamiento a las fisuras.
- Acondicionar Instalación Eléctrica y de Baja Tensión (telefonía y datos) de acuerdo a la nueva distribución de equipamiento. Suministro y colocación de nuevas luminarias.
- Sustitución de Pavimentos en sector de oficina.
- Reorganizar funcionalmente el sector de oficinas.
- Equipamiento: reubicar y acondicionar mostradores de madera.
- Impermeabilización en sector de cubierta de losa de hormigón sobre baño.
- Pintura interior en su totalidad.

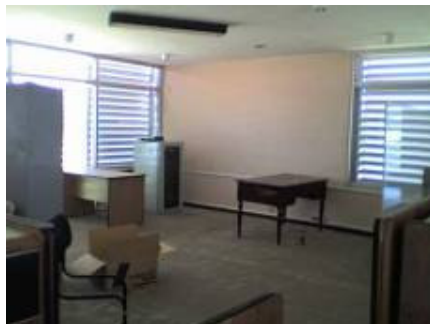
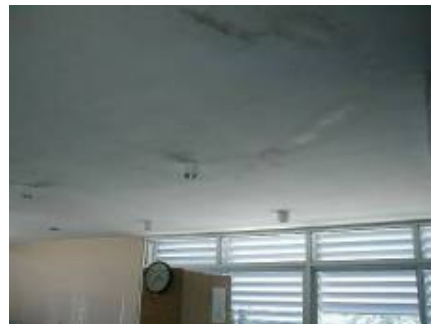
*Mesa de entrada*

- Las paredes exteriores presentan un regular estado de conservación, la pintura esta desprendida en sectores, hay fisuras y desprendimiento de revoque en sectores.
- La pintura de las paredes interiores presenta regular estado de conservación.
- El pavimento en sector oficina requiere sustitución. La terminación del pavimento es alisado de arena y cemento que fue base de una alfombra o vinílico que ahora no existe permaneciendo los restos de pegamento.

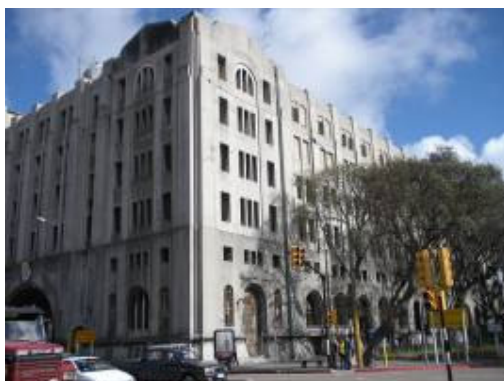
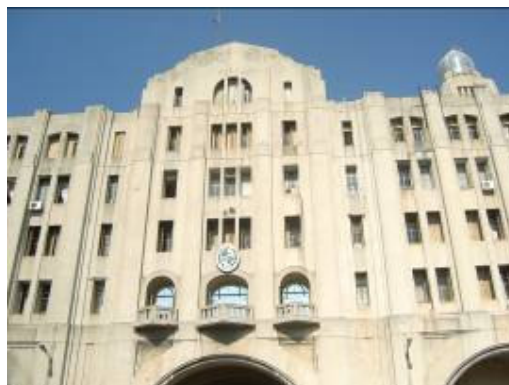
El estado actual de dichos locales, aunque están en servicio, es en general regular y malo: aplacados rotos o caídos, pavimentos deteriorados, cañerías obsoletas, obstruidas. Se han realizado algunos reacondicionamientos parciales.

Las instalaciones se encuentran en pleno funcionamiento. El equipamiento (grifos, volantes, llaves de paso, artefactos sanitarios) es en líneas generales antiguo y será objeto de renovación. Los revestimientos también son antiguos, presentan en algunos sectores roturas parciales así como ha habido algunas intervenciones de renovación puntuales, particularmente en los abastecimientos, lo cual es lógico en función de los materiales originales empleados en la instalación (hierro galvanizado).

Las bombas elevadoras están en funcionamiento, pero la instalación eléctrica y de control es precaria. Según se informa ha habido problemas asociados a rotura de los flotadores por altas presiones. Para el tanque superior Norte es necesario dotarlo de accesibilidad en forma directa desde la azotea.

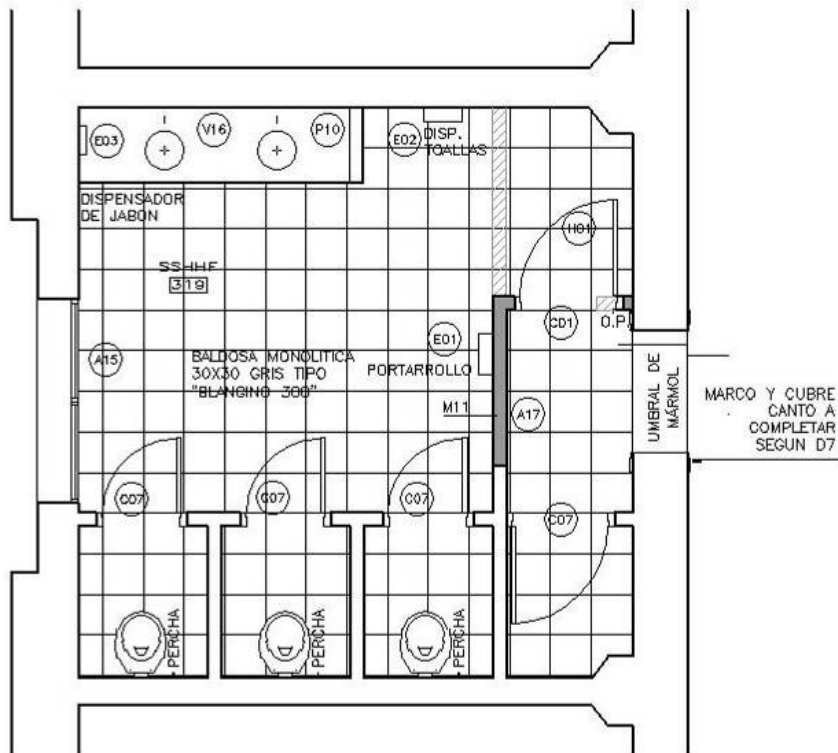
*Servicio Higiénico en 3<sup>er</sup> Piso*

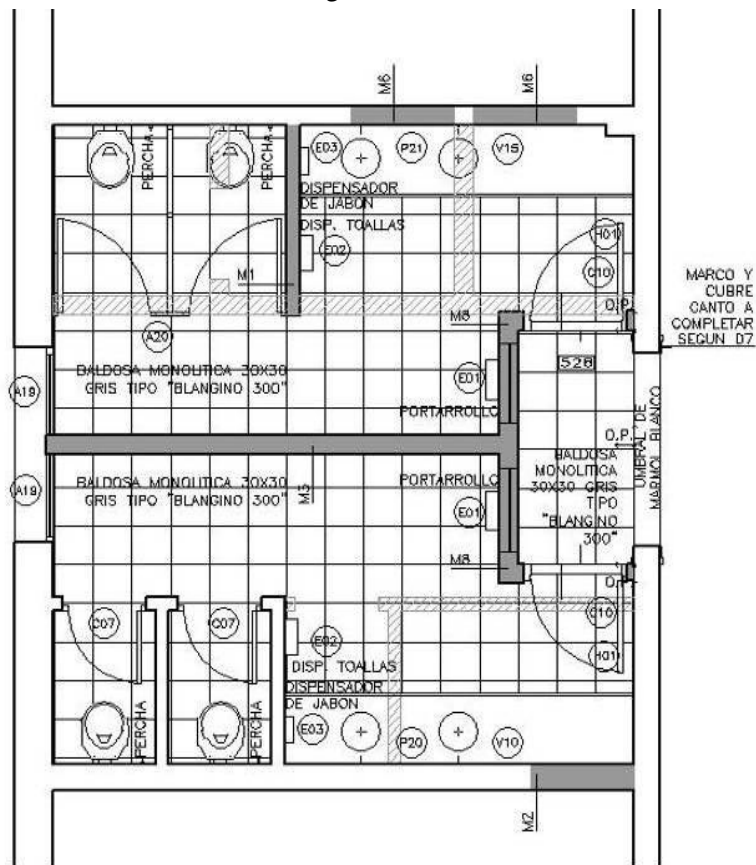
*Servicio higiénico en 5<sup>o</sup> Piso*

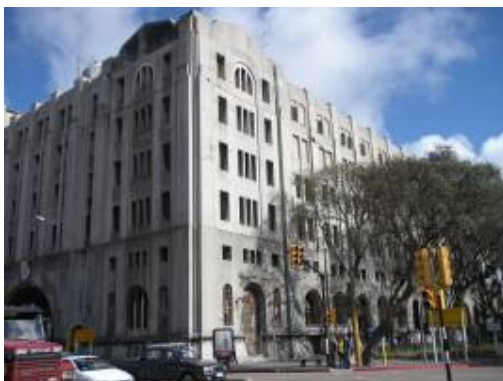
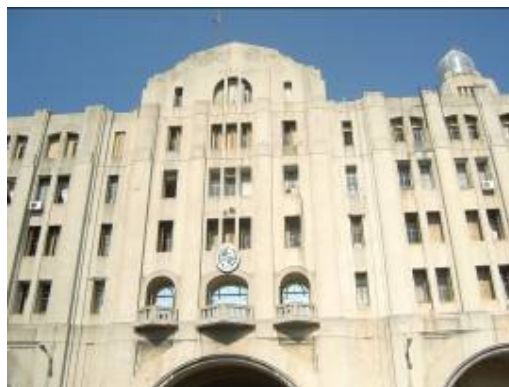
Las ventanas actuales son de carpintería de hierro de doble contacto 44 mm. batientes al interior, con banderolas superiores accionadas a simplón (engripados en su mayoría), actualmente pintadas de color beige. No se adaptan a los usos actuales, ya que al abrir las hojas generan un área de servidumbre importante.

Los vientos recurrentes del lugar han destruido la mayoría de los postigones y han fallado los ganchos de sujeción, muchos se han desprendido y literalmente volado.

- El 100% presenta algún grado de oxidación, permitiendo el ingreso de aire (pérdida de estanqueidad. En más del 50% de los casos se produce ingreso de agua cuando llueve con viento.
- Un 25% presenta oxidación grave, (en algún caso existe peligro de desprendimiento de abertura), y revoques fisurados debido a la oxidación de anclajes. Otro 25% presenta un nivel de oxidación media.
- El 100% permite infiltraciones de aire.
